LA CASOTA—FLEIX, LA VALL DE LAGUAR

Excavació arqueològica de salvament

Ferran-Lluís Naya i Alemany

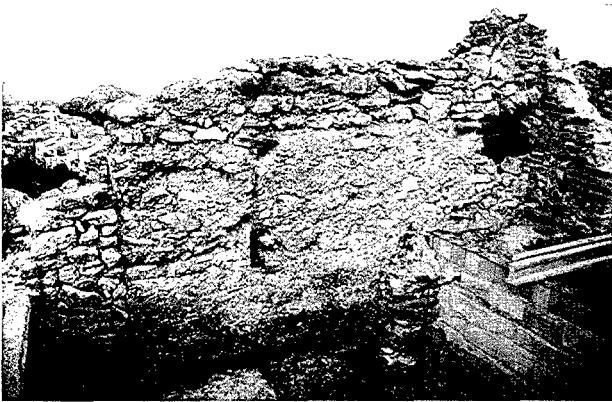
Fotografia núm. 3.- Interior. Meitat nord del mur andalusi est. Podem veure com traven les tapiades del cantó nord-est. Notem la secció vertical d'una tapiada del mur andalusi nord, i al seu costat dos dels forats de les agulles. La tapiada més alta ha perdut la crosta exterior i deixa veure les filades horitzontals de cantals i lloses del seu interior. A l'esquerra hi ha la prolongació del mur andalusi est, en maçoneria de pedra. A la dreta veiem el pilar nord-est i, en alçària, la seua travada amb el mur andalusi; així com també el mur central de la masia i les restes de l'alçat del mur est de la masia.

L'única tècnica constructiva emprada en l'edifici és la tàpia o encofrat, en aquest cas d'argamassa de calç amb abundants grava i codolets de riu, i lloses i cantals calcaris disposats en filades quasi horitzontals. Aquests darrers, sols són visibles per la pèrdua de la crosta exterior de calç en algunes parts i per la documentació d'una de les tapiades seccionada horitzontalment. Els forats de les agulles de la tàpia foren coberts amb lloses menudes i planes per a evitar que el morter abocat entre les tapieres obrés la fusta de l'agulla i la unís amb el mur. (Vg. Fot. núm. 2 i 3)

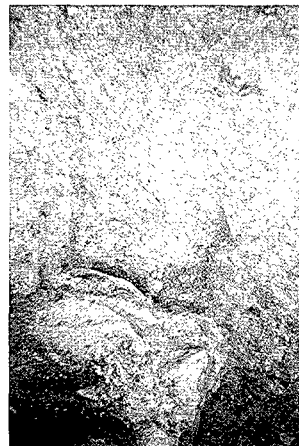
Fotografia núm. 4.-
Sondeig A. Interior de la torre andalusí en procés d'excavació. Detall del paviment de calç d'època andalusina, la taca de color blanc d'enmig de la imatge, conservava l'empremta d'un cabàs terrer del que es distingien perfectament les llatres trenades d'espart ãmalgrat la fotografia maldestra. A la dreta hi tenim el basament del pilar nord-est que s'assentava directament sobre el paviment antic.

Els únics estrats relacionats amb els murs i la fonamentació conservada, són els corresponents a un únic paviment de calç i al seu reble de preparació i anivellament (Vg. Foto núm. 4). L'aproximació cronològica per a la

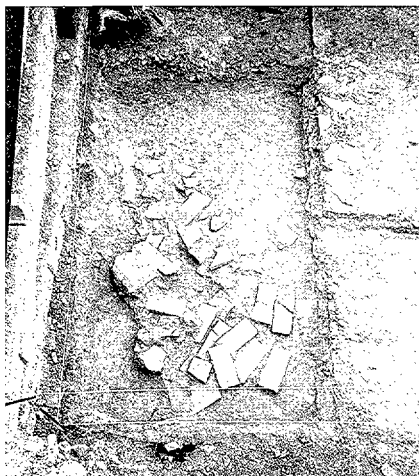
Fotografia núm. 5.- Sondeig A. Interior de la torre andalusí, en procés d'excavació. Veiem un estrat de deposició format essencialment per rajoles i teules, que semblen amuntegades. A la dreta, el mur andalusí nord.

Entre el segle XIV i el segle XVII
(Vg. Fot. núm. 5)

i que estava en ús. Interpretem aquest estrat com l'enderroc d'algun tipus de construcció que reutilitza els murs andalusins, potser un sostre on les rajoles funcionarien com a tegells damunt d'unes biguetes de fusta. Possiblement fou remogut per a extraure'n materials de construcció aprofitables. El fet de trobar les rajoles netes sense cap resta de morter, possiblement recolze aquesta hipòtesi, ja que podrien obrar-se sols amb un poc de fang. Després de desenrunar-ne l'interior i d'exhumar el paviment andalusí, que devia d'estar en mal estat i desgastat en part, hi construirien una coberta de teulada. Potser el seu ús fou com a corral o tancat per al ramat, ja que ni rebé cap nou paviment, ni hi trobem senyals d'haver estat un habitatge —com restes de foc—, ni tan sols tenim un estrat d'ús i habitació.
